Total däck-make-over

Läckande teakdäck krävde tätande renovering

HR 29 nr 26

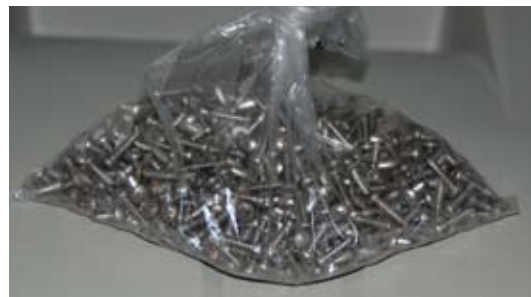
680 skruvar höll fast teakdäcket – 680 presumtiva hål för läckande vatten!

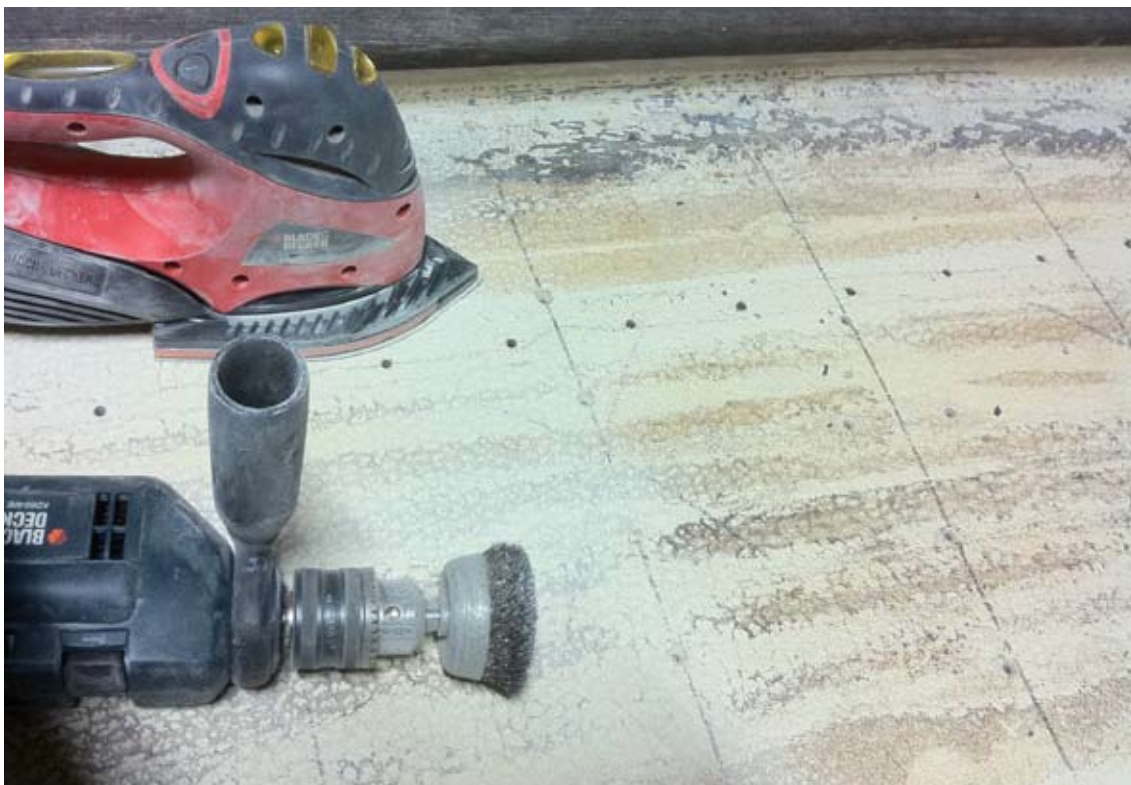
Fastsittande tätningsmassa togs bort med roterande stålborste som även nådde ner i halkmönstrets gropar. Sen slipades däckets med sandpapper innan det dammsögs och tvättades med aceton.
